Imaginar el vacío: El Ex CCDTyE "La Cacha" como memoria del terrorismo de Estado

VIII Jornadas de Sociología de la UNLP

IMAGINAR EL VACIO.

El Ex CCDTyE “La Cacha” como memoria del terrorismo de Estado

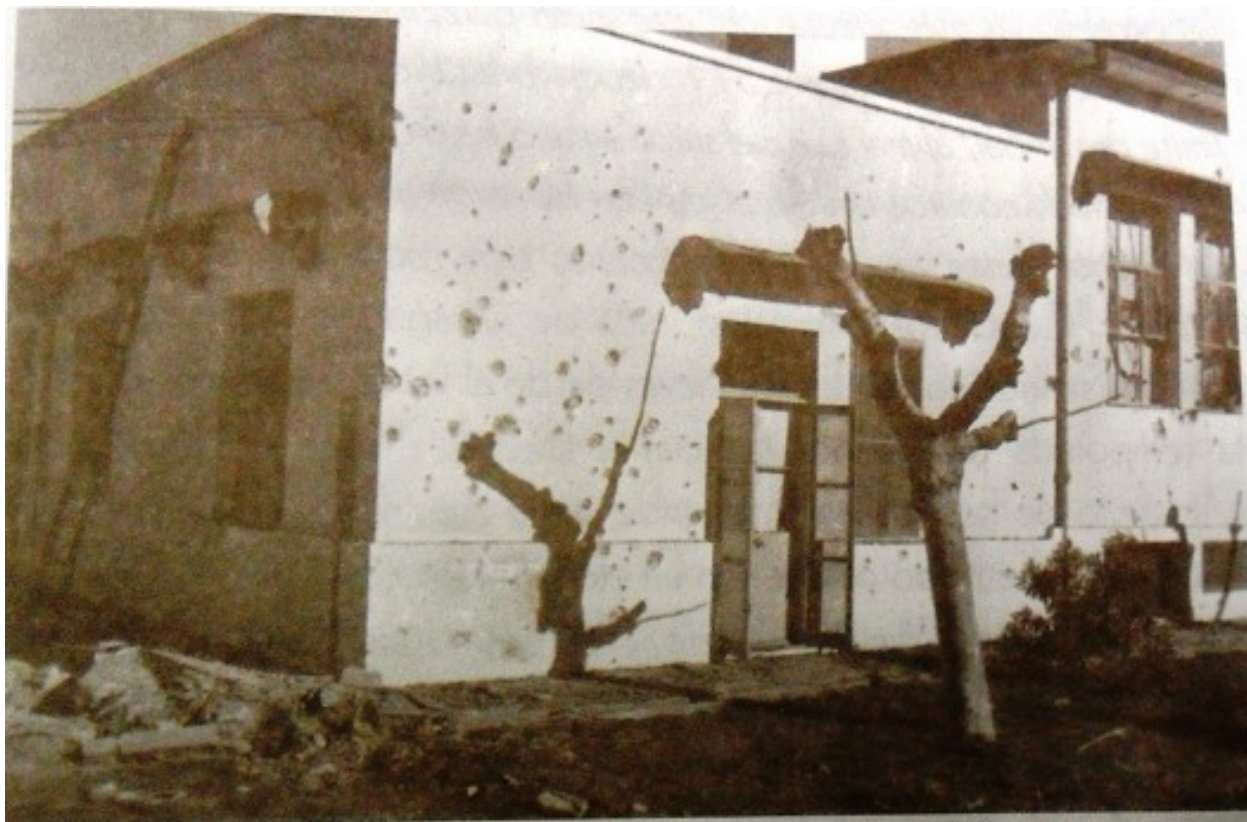
*Consecuencias en la planta transmisora de los enfrentamientos entra azules y colorados*¹⁷

“Los daños producidos por el bombardeo y metralla de un avión Sabre F-86 de la Fuerza Aérea Argentino ocurrido el sábado último, ocasionaron la paralización momentánea de la planta transmisora (...). Fundamentalmente el edificio fue atacado por las ametralladoras del avión. Los impactos se observaron en las paredes que dan al oeste y en un brazo de la torre de transmisión, a unos 15 metros del suelo, sin embargo estos impactos no pusieron en peligro la integridad de la misma. (...) la metralla produjo daños en el transmisor de modulación y en algunas lámparas de las distintas maquinarias”¹⁵

cohetes arrojados no impactaron en ninguna de las instalaciones de la planta transmisora y los que cayeron en el bosque de los alrededores no causaron daños al no explotar. “se encuentra enterrados a pocos centímetros y algunas [las bombas] de ellas han sido extraídas por personal del lugar”¹⁶

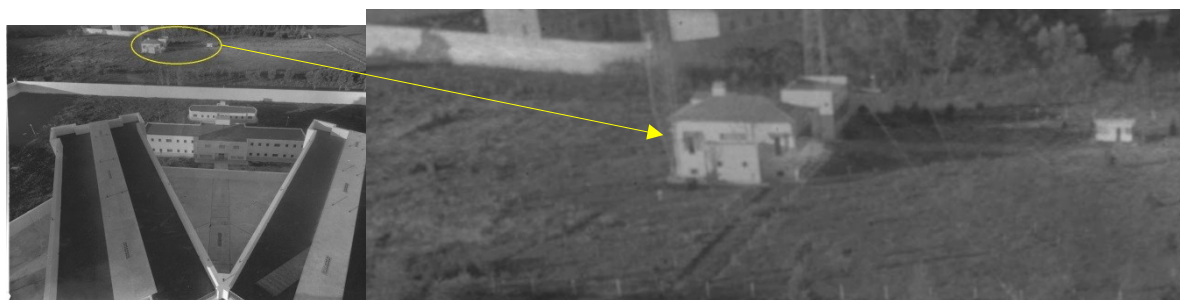
El **primer corte** corresponde a 1939. El punto de partida es una fotografía tomada desde la torre central de la cárcel de Olmos. Allí se pueden observar un par de construcciones que servían para la Planta Transmisora de la Radio Provincia. Diversos documentos, como la serie de fotografías que integran el informe *Memorias del Gobierno de Manuel Fresco* de la provincia de Buenos Aires “Cuatro años de gobierno” 1936-1940 exponen las características de las mismas (ver pág. 9 de este trabajo).

Se trata de tres volúmenes de diversos tamaños destinados a alojar las partes constitutivas del sistema, tales como la sala de transmisión de mayor tamaño y otra próxima que alojaba un motor diesel con generador y transformador. Una construcción más alejada de pequeñas dimensiones completaba el conjunto.

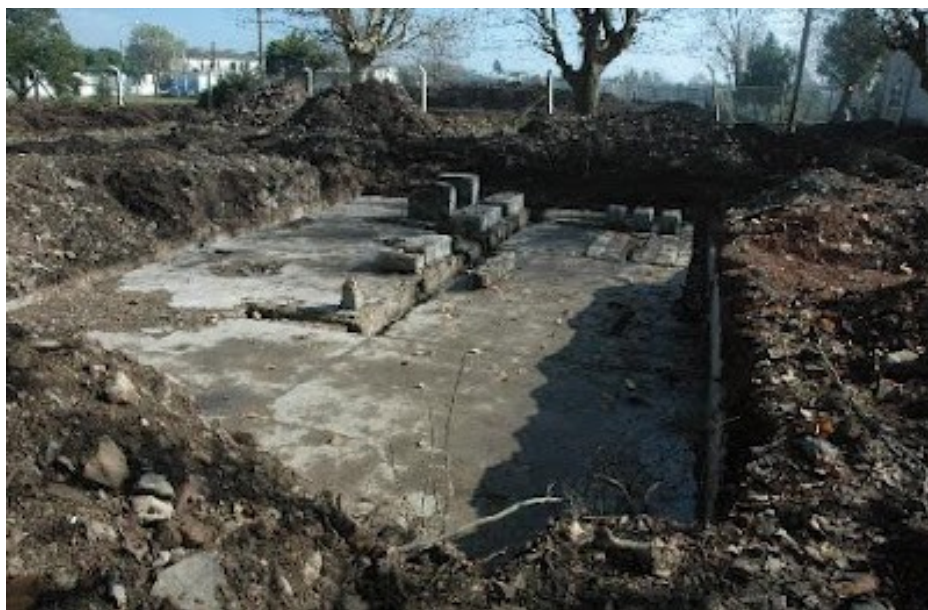
Restos del sótano. Foto de las excavaciones del EAAF, junio de 2012.

Los restos de esa demolición han podido ser observados a partir de las excavaciones realizadas por el EAAF (Equipo Argentino de Antropología Forense) en el año 2012.
